Parecer Técnico de Engenharia

Avaliação das causas do desabamento do Ed. Liberdade

O objetivo deste documento é identificar os fatos ocorridos e avaliar as causas do desabamento do edifício Liberdade, Av. Treze de maio, 44 – Centro – Rio de Janeiro - RJ.

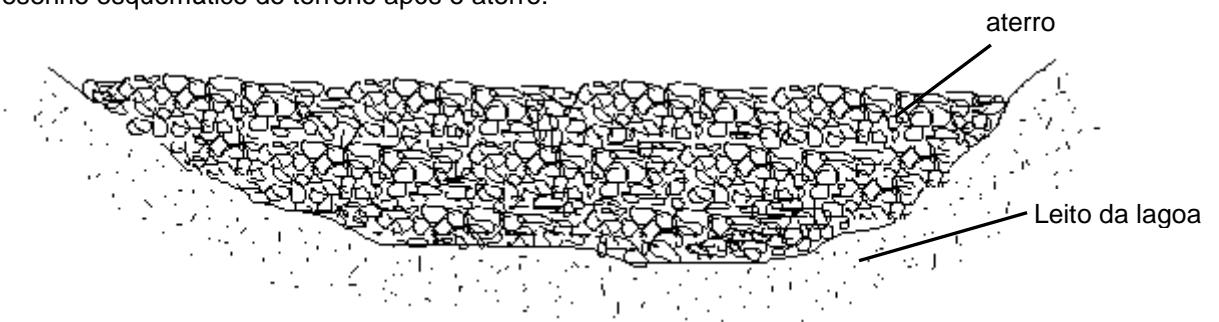
O leito da lagoa, mesmo após o aterro, continua sendo um terreno que pode sofrer deformações, principalmente ao longo do tempo. Esse problema se agrava caso o terreno seja submetido a vibrações.

O subsolo do Ed Liberdade permanecia constantemente alagado e por isso mantinha uma bomba de recalque para a drenagem da água.

Peso constante adicionado a vibrações em um solo alagado, constituído de aterro de uma lagoa, é uma combinação perfeita para a incidência de recalques. A junção desses fatores foi a causa provável do recalque sofrido na década de 70.

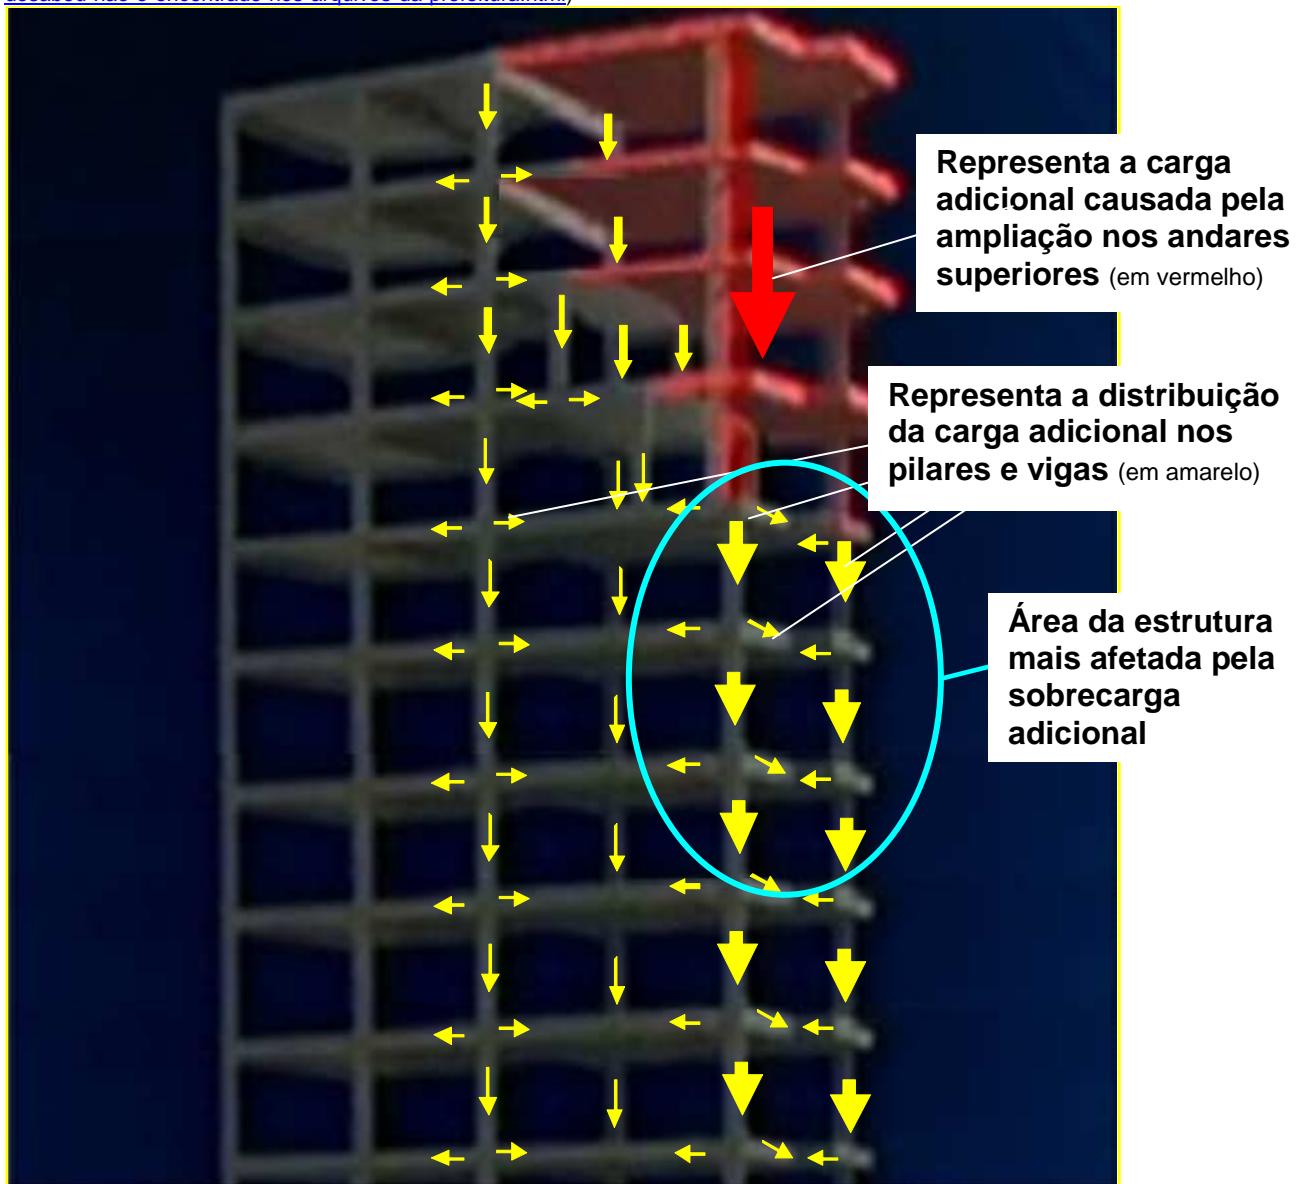
Independentemente de o prédio suportar essa carga adicional, com certeza essa carga causou esforços estruturais adicionais nos pilares da frente do prédio e nos pilares intermediários. Essas cargas foram significativas, pois foram vários andares de acréscimo, onde incidem esforços como o peso próprio da estrutura, cargas de ocupação nos andares e cargas referentes a ventos (essa última é maior quanto mais alto for a construção).

A carga adicional causada pela ampliação dos andares superiores se distribui, principalmente, nos pilares frontais, porém também há uma distribuição menor de carga nos pilares intermediários e, em proporções bem menores, também há uma distribuição de carga nas vigas.

Esse desenho tem a intenção de representar a influência das cargas e mostrar que a estrutura do prédio absorve essa carga em toda a sua estrutura, porém a parte mais carregada são os pilares frontais do prédio na região imediatamente abaixo da aplicação da carga. Na parte mais inferior dos pilares essa carga adicional se distribui ao longo da estrutura.

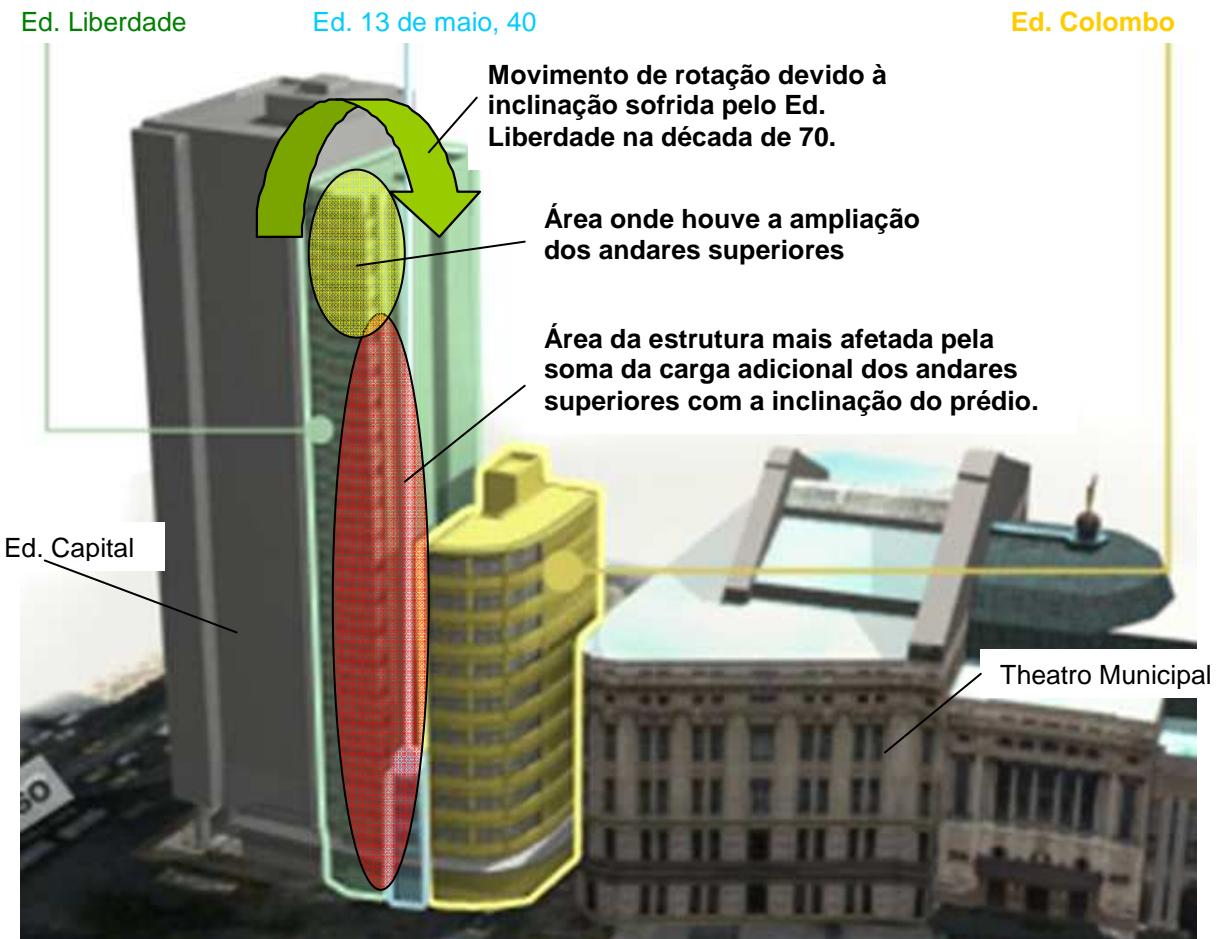
Durante a construção do metrô o prédio sofreu uma inclinação grande, chegando a “descolar” do prédio vizinho, Edifício Capital, que fica na esquina das avenidas Treze de Maio com Almirante Barroso. Essa inclinação se deu para a direita do prédio (olhando-se o prédio de frente), direção para a qual ele desabou.

Devido à inclinação sofrida pelo prédio para a sua direita e a sobrecarga da construção na parte superior frontal do prédio, pode-se concluir que a parte da estrutura que estava mais sobrecarregada era a parte direita frontal.

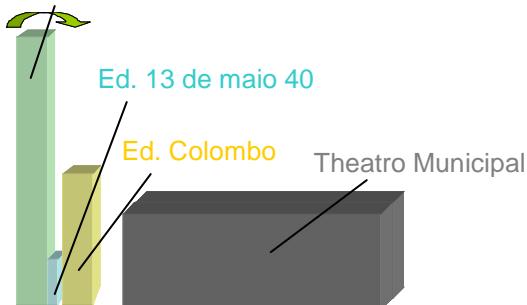
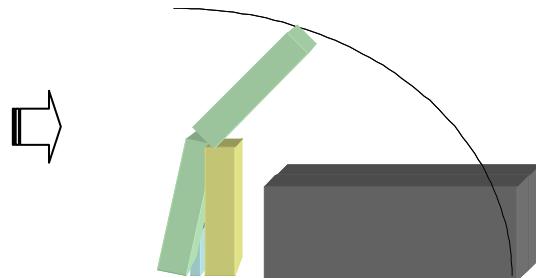
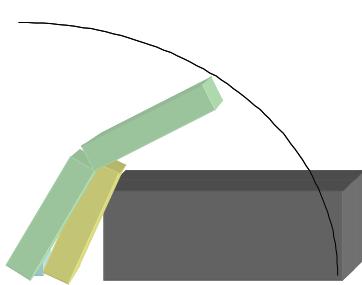
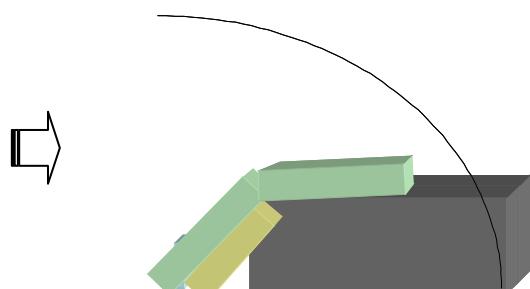
Desenho esquemático da provável sequência do tombamento do Ed. Liberdade, considerando a hipótese de um grande recalque das fundações:

Consideramos a hipótese citada no item 4.2 como descartada, pois o prédio não teve essa trajetória de queda.

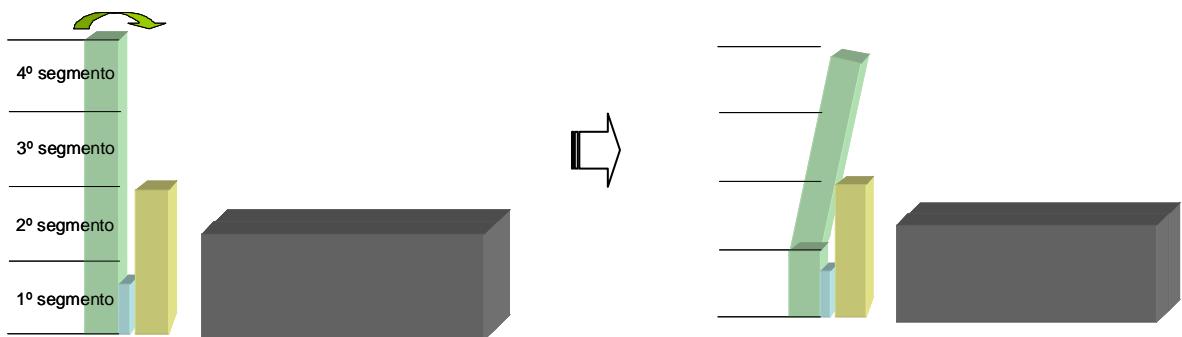
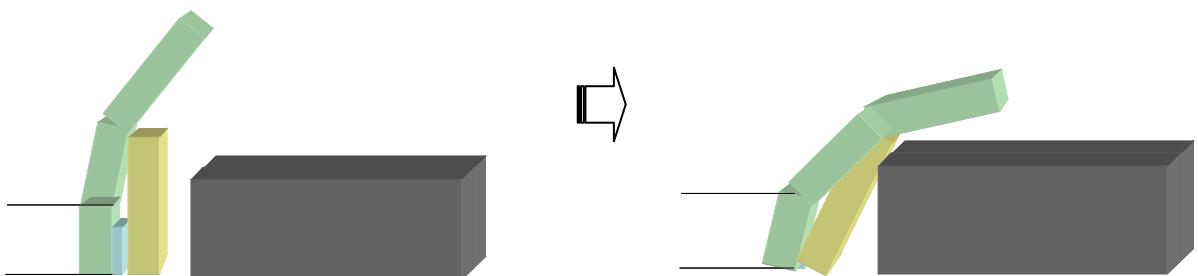
- A ruptura se iniciaria em torno do 5º andar, havendo um esmagamento dos andares imediatamente abaixo e o consequentemente tombamento da parte composta dos três segmentos acima (6º ao 20º andares):

- Em seguida, boa parte dos prédios cairia sobre o Theatro Municipal, conforme ilustração abaixo:

A hipótese de ruptura de pilar na faixa compreendida entre o 1º e 2º segmentos não é a mais provável, devido à forma como os prédios cairiam, como ilustrado acima. Além disso, há relatos de que houve o desprendimento de material proveniente de andares altos, que não é o caso dessa hipótese.

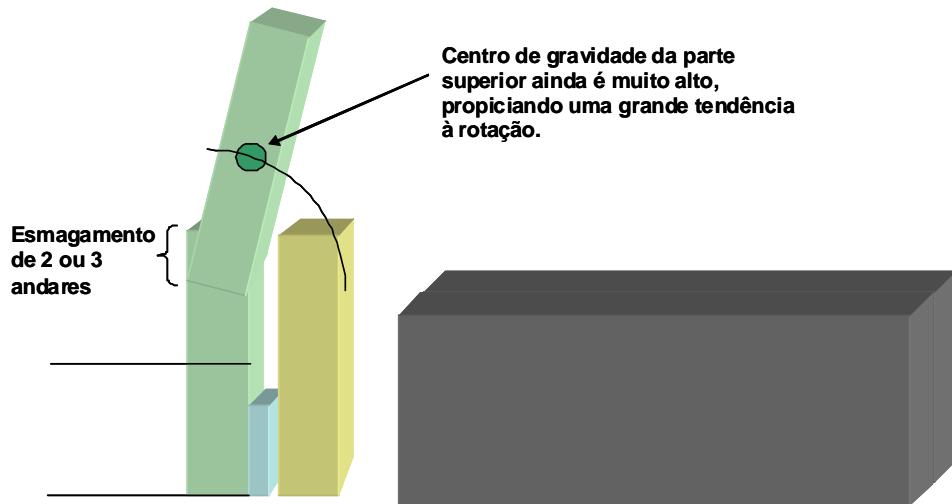
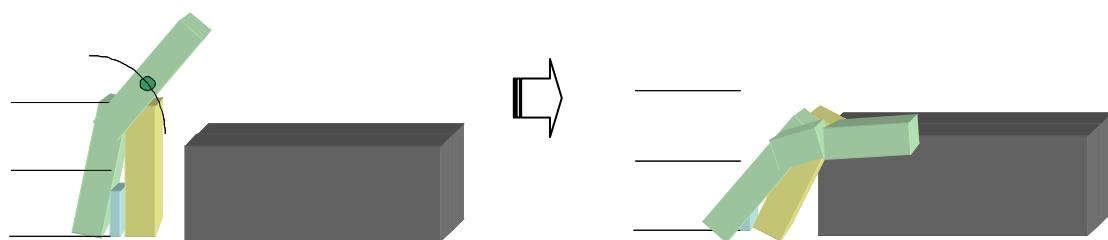
a) A ruptura do pilar se iniciaria em torno do 10º andar do Ed. Liberdade. Supor que antes do tombamento do prédio ocorra um esmagamento de cerca de 2 ou 3 andares. O centro de gravidade da parte superior do prédio ainda é muito alto, ou seja, propiciaria uma grande tendência à rotação.

b) Devido a essa tendência de rotação, provavelmente, parte dos prédios ainda cairiam sobre o Theatro Municipal.

A hipótese de ruptura de pilar situado no limite entre o 1º e 2º segmentos (por volta do 10º andar) é mais provável que a hipótese de ruptura de pilar na região do 1º segmento, porém ainda há uma forte probabilidade de que parte dos prédios cairia sobre o Theatro Municipal. Consideraremos essa hipótese como descartada.

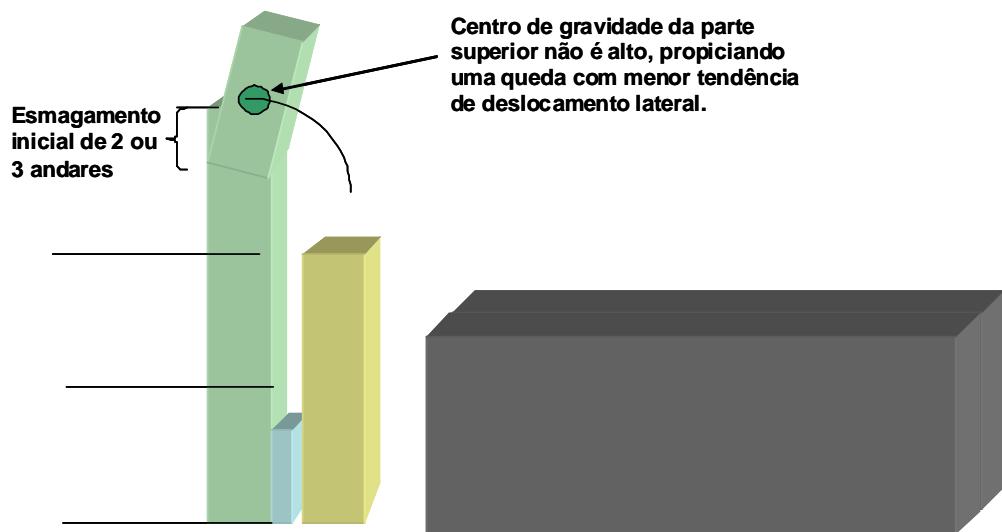
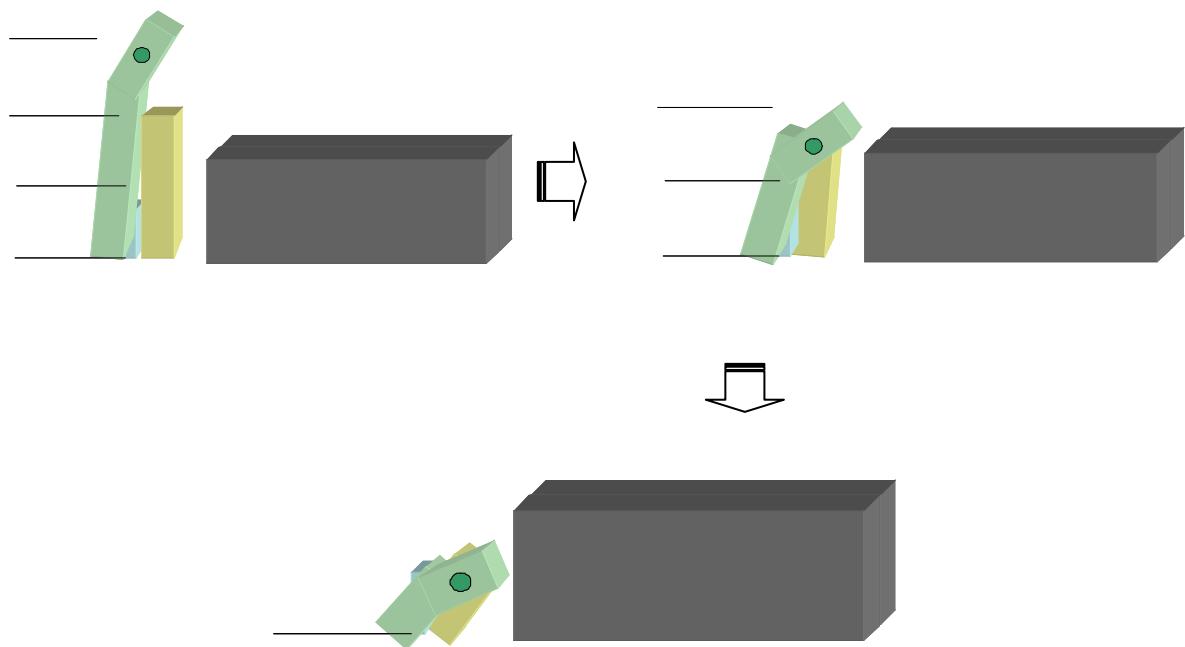
- a) A ruptura do pilar se inicia em torno do 15º andar do Ed. Liberdade. Supor que antes do tombamento do prédio ocorra um esmagamento de cerca de dois ou três andares. O centro de gravidade da parte superior do prédio já não é tão alto como na hipótese anterior, ou seja, propicia uma queda com menor tendência de deslocamento lateral.

- b) As três figuras abaixo representam a queda do Ed. Liberdade com o empilhamento das lajes (esmagamento vertical das lajes) e uma tendência de deslocamento lateral, menor que nas simulações anteriores.

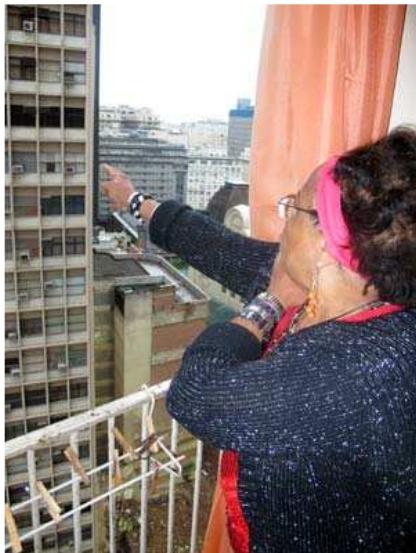
Julieta mostra a parede do Edifício Capital, que teria se separado do Liberdade (Foto: Bernardo Tabak/G1)

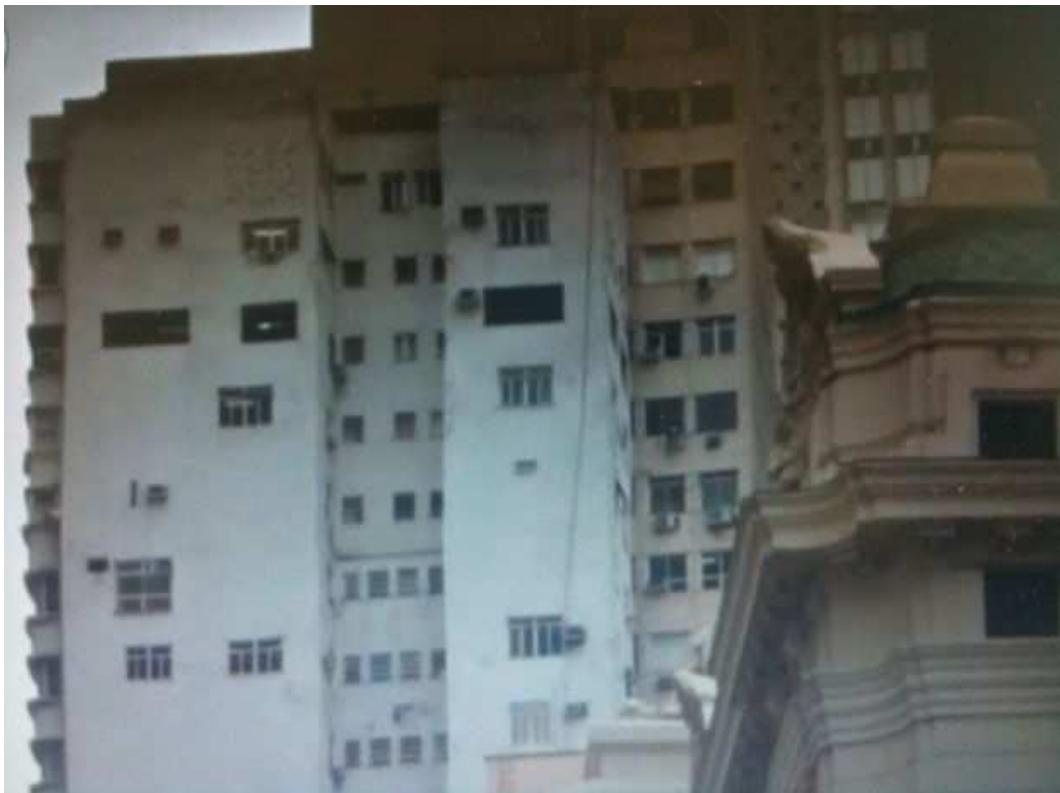
Imagen de 2009 mostra as modificações feitas no edifício Liberdade, com janelas e aberturas para ventilação
