**Wettbewerb
Erneuerung St. Leonardschulhaus St. Gallen
Bericht Bauingenieur / statische Auflagen**

Wettbewerb Erneuerung St. Leonardschulhaus St. Gallen Bericht Bauingenieur / statische Auflagen

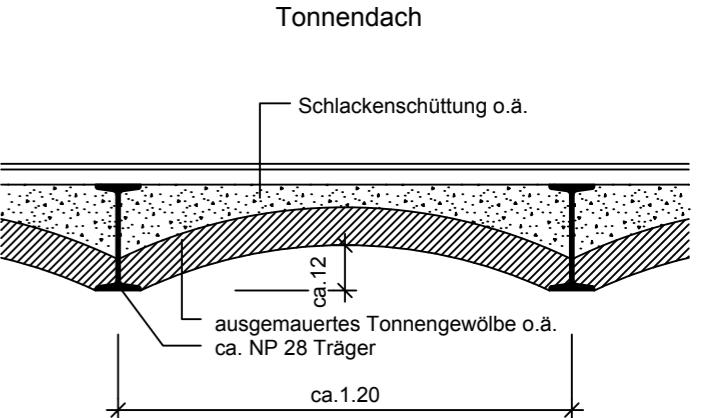
Schemaschnitt Decke über UG 1:20

Die Decke über UG besteht aus Stahlträgern ca. NP28 ca. alle 120 cm, dazwischen liegt ein ausgemauertes Tonnengewölbe mit einem Stich von ca. 10 – 12 cm.

Teilweise ist die gewölbte Decke durch spätere Einbauten von Kanalisationsleitungen durchbrochen und geschwächt worden.

Die bestehende Stahlträgerdecke mit dazwischenliegenden gewölbten Deckenplatten ist als sogenannte „einfache Balkendecke“ mit seitlicher Abstützung der gewölbten Deckenplatte konzipiert.

An der Decke können infolge der vorhandenen Baukonstruktion keine wesentlichen baulichen Veränderungen ausgeführt werden. Sollte dies trotzdem nötig sein, müssen ganze Deckenteile ersetzt werden.

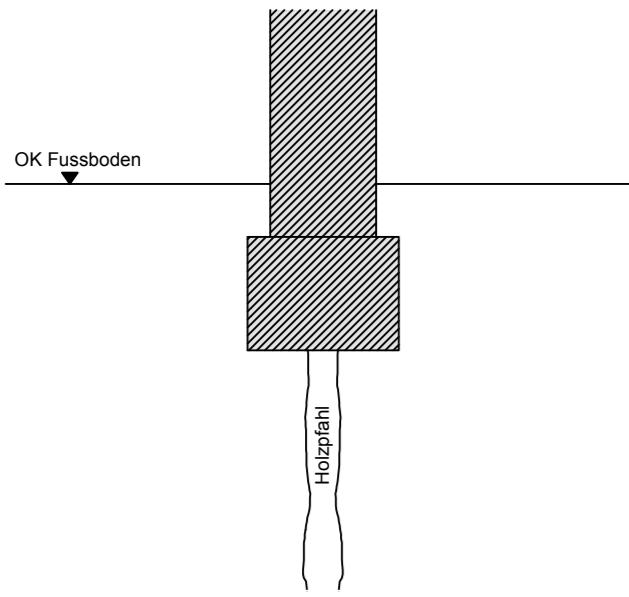
Schemaschnitt normale Pfählung 1:50

Eine überschlagsmässige Nachrechnung der Holzpfählung zeigt, dass eine vorhandene Pfahllast von ca. 100 kN (10 t) angenommen werden kann. Wir können davon ausgehen, dass die vorhandene Pfählung die Gebrauchstauglichkeit erfüllt. Wir müssen jedoch annehmen, dass infolge den technischen Möglichkeiten aus dem Jahre 1887 nur kurze, auf tragfähigen Grund stehende, Pfähle ausgeführt wurden. Die vorhandenen Pfähle, mit einer Pfahlbelastung von ca. 100 kN, müssen deshalb in Berücksichtigung der damaligen Möglichkeiten als ausgelastet taxiert werden. Es sind keine wesentlichen Sicherheiten mehr vorhanden.

Wir müssen auch darauf hinweisen, dass die Möglichkeit von ungenügender Sicherheit einzelner Pfähle vorhanden ist. Zudem muss angenommen werden, dass vor allem im Magazinraum (Abstützung Treppenhaus) keine Pfähle oder gebrauchsuntaugliche Pfähle vorhanden sind.

Das Fehlen grosser Risse im tragenden Mauerwerk ist jedoch ein Beweis, dass zum heutigen Zeitpunkt die vorhandene Pfahlfundation intakt ist. (Ausgenommen Magazinraum unter Treppenhaus).

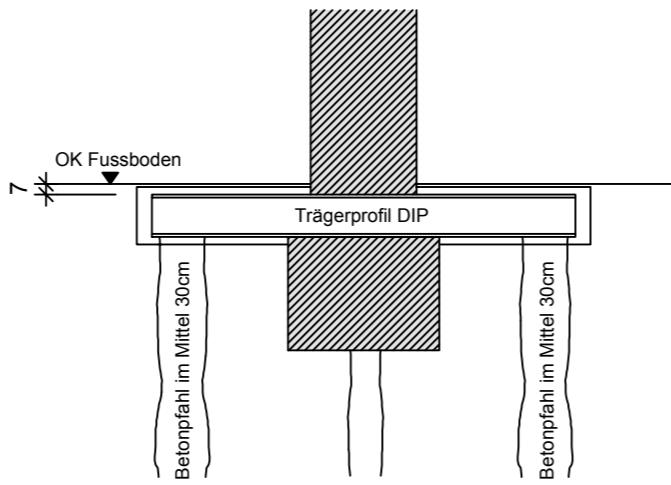
Schemaschnitt Fundamentverstärkung 1:50

Gemäss den noch vorhandenen Planunterlagen sowie Korrespondenzen aus dem Jahre 1933 wurde die vorhandene Holzpfahlung im Bereich Ost- und Westflügel sowie Haupteingangstreppe des Schulhauses mit Stahlträger auf zwei Bohrpfählen aufliegend „System Strauss“ ersetzt.

Das Gebäude steht auf Holzpfählen, die oben infolge der Grundwasserabsenkung verfault, im untern Teil voraussichtlich gesund sind. Da das Terrain bis 5,50 m'

schlecht ist und wenig Tragfähigkeit aufweist, kam eine Verstärkung mit Platten auf Höhe des Kellerbodens nicht in Frage. Das Gebäude musste deshalb auf den tragfähigen Grund fundiert werden, sei es durch Pfähle der durch Herabführung der Umfassungsmauern bis auf diesen tragfähigen Grund.

Der bestehende UG-Boden im Bereich Fundationssanierung mit Querträgern auf neuen Betonpfählen kann infolge Höhenlage der Querträger nicht abgesenkt werden.

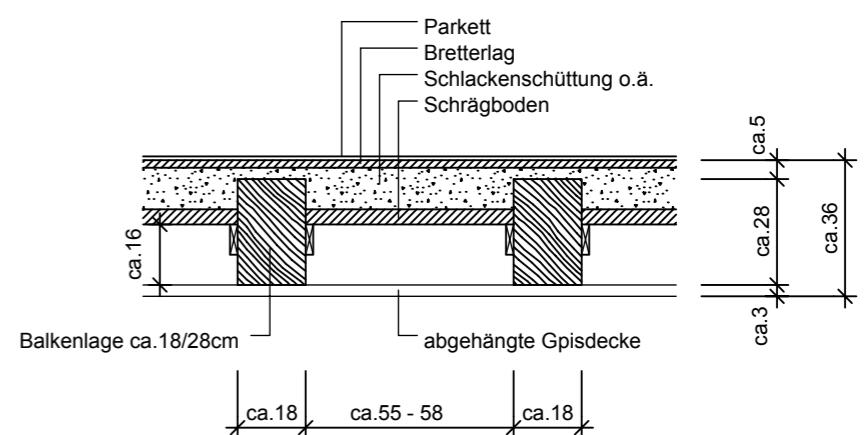
Schemaschnitt Decke über 1.OG 1:20
gemäss Sondierung vom 14.04.10

Die Decken sind gemäss Sondierung im EG als Holzbalkendecke mit dazwischenliegendem Bretterboden und einer Schlackenschüttung oder dergleichen ausgeführt worden:

- Balkenachsabstand ca. 73 - 76 cm
- Balkenquerschnitt ca. 18 x 28 cm
- Deckenstärke ab UK abgehängte Gipsdecke – OK Parkett ca. 36 cm.

Die Holzbalkendecken sind ebenfalls als sogenannte „einfache Balkendecke“ konzipiert.

Die Decken dürfen mit keinen zusätzlichen Flächenlasten infolge neuen Belägen etc. belastet werden.

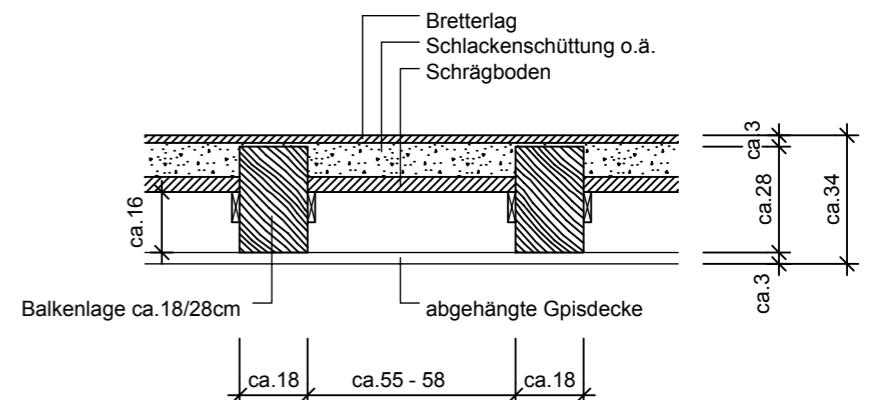
Schemaschnitt Decke über 2.OG 1:20

Die Decke ist gemäss Sondierung im Dachboden als Holzbalkendecke mit dazwischenliegendem Bretterboden und einer Schlackenschüttung oder dergleichen ausgeführt worden:

- Balkenachsabstand ca. 73 - 76cm
- Balkenquerschnitt ca. 18 x 28cm
- Deckenstärke ab UK abgehängte Gipsdecke – OK Bretterboden ca. 34cm.

Die Holzbalkendecke ist ebenfalls als sogenannte „einfache Balkendecke“ konzipiert.

Evt. Ausbauten im DG sollen in Leichtbauweise ausgeführt werden.
