Parecer Técnico de Engenharia

Avaliação das causas do desabamento do Ed. Liberdade

O objetivo deste documento é identificar os fatos ocorridos e avaliar as causas do desabamento do edifício Liberdade, Av. Treze de maio, 44 – Centro – Rio de Janeiro - RJ.

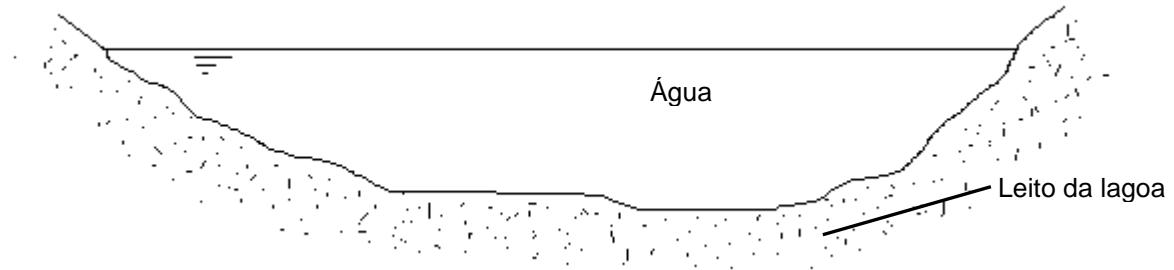
Desenho esquemático da lagoa antes do aterro:

Construções feitas em áreas de aterro, principalmente em áreas alagadas, podem sofrer recalques e devem ser monitoradas periodicamente. O ideal é que as fundações sejam profundas, para minimizar esse efeito. No caso de recalque das fundações criam-se grandes esforços não previstos na estrutura.

Peso constante adicionado a vibrações em um solo alagado, constituído de aterro de uma lagoa, é uma combinação perfeita para a incidência de recalques. A junção desses fatores foi a causa provável do recalque sofrido na década de 70.

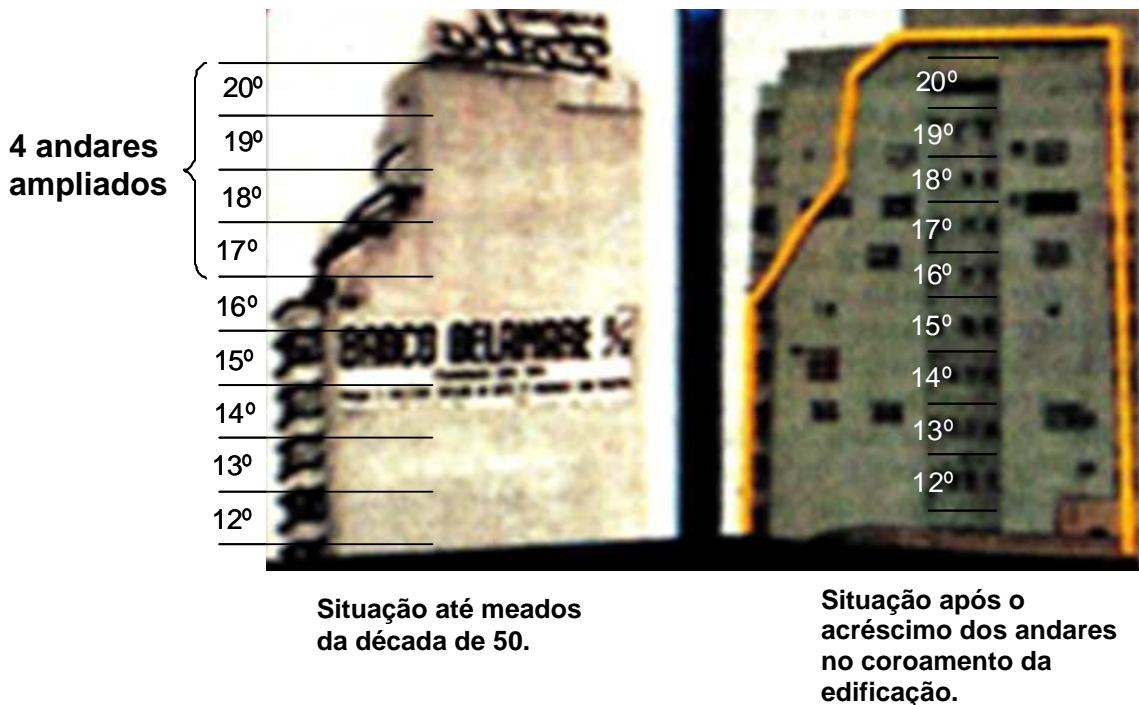
Imagen original modificada:

Independentemente de o prédio suportar essa carga adicional, com certeza essa carga causou esforços estruturais adicionais nos pilares da frente do prédio e nos pilares intermediários. Essas cargas foram significativas, pois foram vários andares de acréscimo, onde incidem esforços como o peso próprio da estrutura, cargas de ocupação nos andares e cargas referentes a ventos (essa última é maior quanto mais alto for a construção).

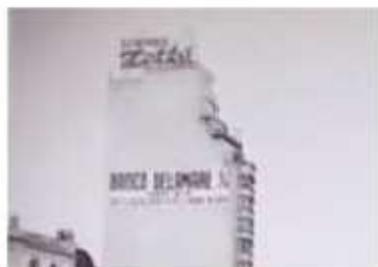
Prédio foi projetado em 1938 com 15 andares e ganhou mais três, com aval da prefeitura

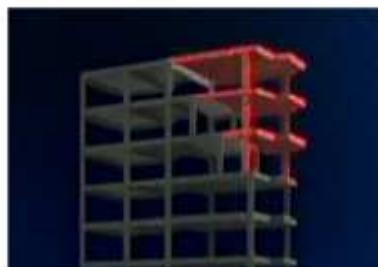
Em 1950, os três andares foram estendidos, segundo plantas do edifício

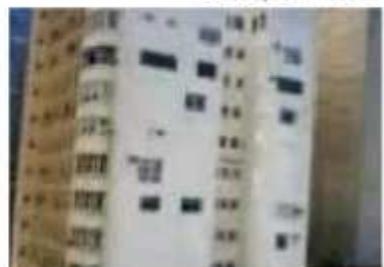
Diversas janelas foram abertas na empêna cega do prédio, do lado direito. A abertura de janelas, desde que não sejam rompidos pilares, não compromete a estrutura de um prédio de concreto armado.

Imagens de um vizinho do prédio mostram janelas construídas em fachada cega

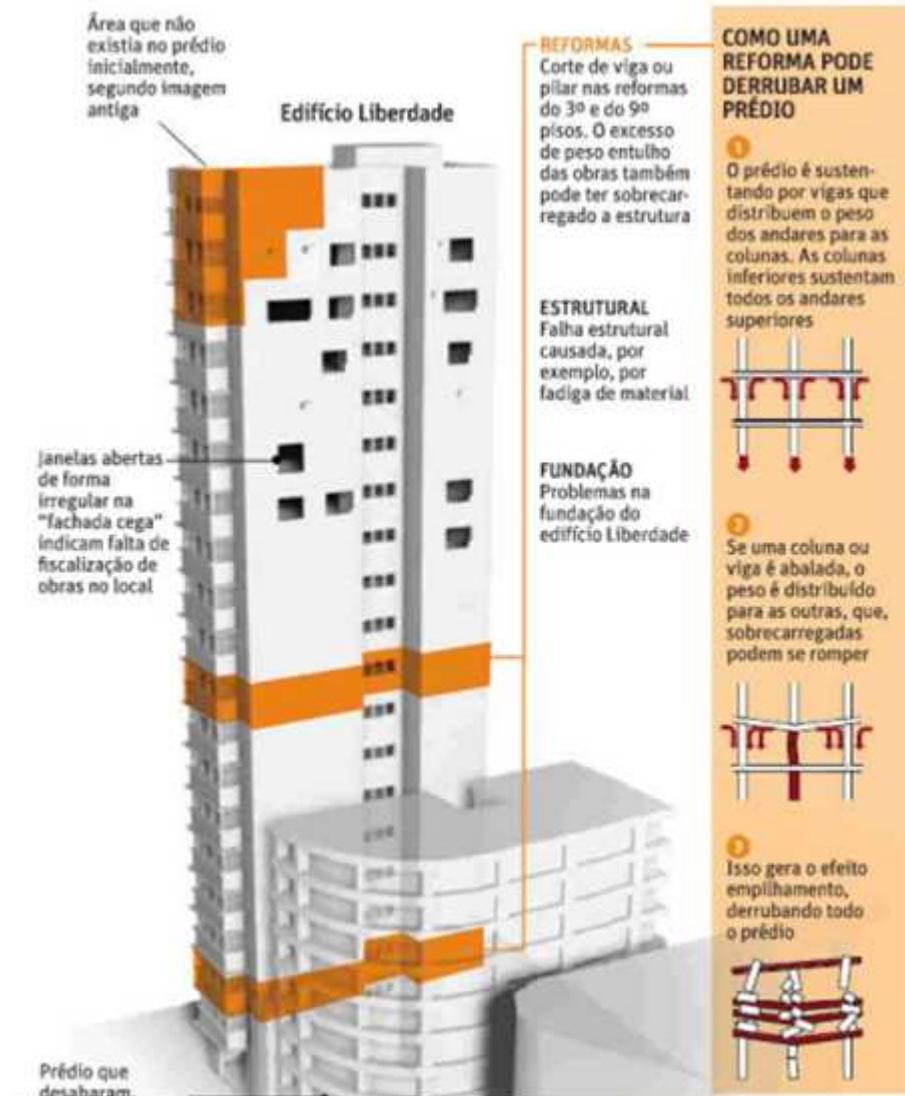
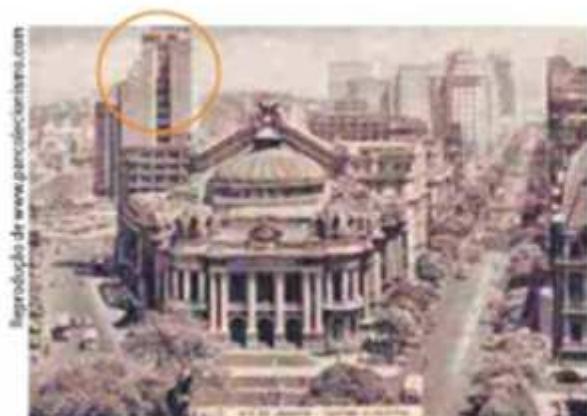
MODIFICAÇÕES
Imagem que seria da década de 1940 mostra andares superiores menos ocupados e "fachada cega" sem janelas; especialistas, porém, acreditam que isso dificilmente causaria a queda do prédio tantos anos depois

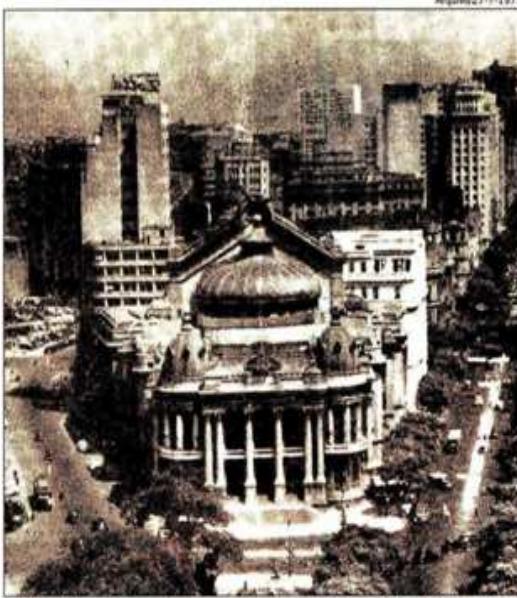
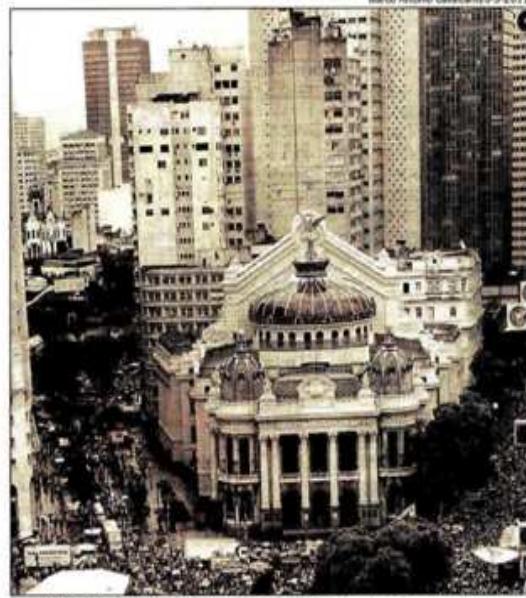
O EDIFÍCIO Liberdade, que desabou na noite de quarta-feira, no Centro do Rio, arrastando

outros dois prédios; em foto de 1979, ainda sem os acréscimos no alto, e no ano passado
