Kennwort:

Rehabilitation

Rehabilitation - 12. November 2010

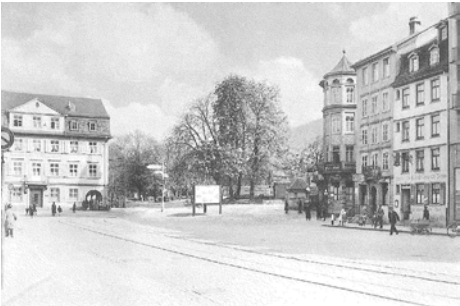
Pro Abriss - Fotomontage 1958 - Bohl ohne das Waaghaus

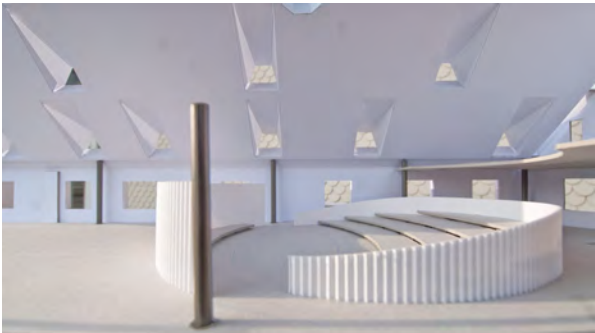
Die ansteigenden Segmente, rechts im Bild, sind fest eingebaut.

Der linke Teil ist mobil, die Wand gegen den Saal, links im Bild, lässt sich, auf Schienen, unter die Besuchergalerie verschieben. Die Element sind, dank der horizontalen Krümmung, stabil.
